## 『クレーム事例から学ぶ革の特性8』

### 剥離(2)

NPO法人日本皮革技術協会 稲次俊敬

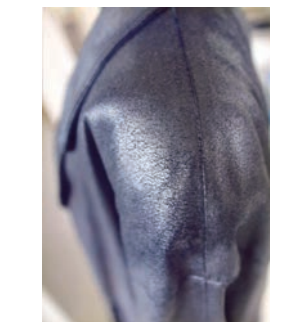
写真15

**事例8：**婦人羊革コート表面の塗装が剥がれてきた<sup>10)</sup> (写真15)

**申出：**百貨店の売場に婦人羊革コートを展示中に表面の塗装が亀裂を生じぼろぼろと剥がれてきた。誰かのいたずらでしようか。それとも劣化している様子から仕入れ担当者がかなり古い商品を見誤って仕入れてしまったのでしょうか。

**外観観察：**この製品はナッパラン加工した羊革である。店頭に展示していただけて塗装膜に割れが生じ、徐々に剥離していったものと思われる。なお、ナッパラン加工革とは、ウールシープなどのスエードやムートンの肉面を塗装、またはフィルムを貼って仕上げた革のことである。

**原因：**この場合も事例7と同様の原因が考えられる。革づくりにおいて仕上げ塗剤中の架橋剤の使用量の過不足、造膜性の不足、塗装膜形成能力の劣化などが原因と思われる。また、ポリウレタン樹脂の加水分解が生じたことによるものとも考えられる<sup>12,13,16)</sup>。

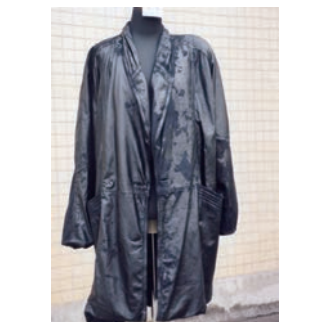
写真16

**事例9：**婦人羊革コートをクリーニングに出したら塗装が剥がれて返された<sup>10,19)</sup> (写真16)

**申出：**銀面調塗装仕上げ羊革ロングコートをクリーニングに出したら、塗装膜が剥がれ、元どおりには直せないという。クリーニング店からは、革の経時劣化など革の不良を指摘されたが納得がいかない。大切に使っていた。一度綺麗にしようと思ってクリーニングに出した。元どおりにしてほしい。

**外観観察：**この製品も事例8と同様にナッパラン加工した羊革である。

**原因：**羊革製衣料などでは、衣料を軽量化するために革の厚さを薄くする目的で、革の網状層を漉くことがよく行われる。そして、漉いた後、銀面側（ヌバック面）や肉面側（スエード面）にポリウレタン樹脂を用いて塗装を行い、銀付革に似せた製品にする。これを業界ではナッパラン加工と称し、幅広く商品化され、軽くて風合いが良いことから高額商品が多い。このような商品をクリーニング時に通常の銀付革と同様に洗浄溶剤に浸けてクリーニングを行うと、このポリウレタ

ンの樹脂が剥がれてしまうことがある。  
この場合、多くは修復不能である。

ポリウレタン樹脂は時間の経過とともに劣化が著しいことがよく知られている。ポリウレタンの加水分解による劣化は、使用環境にもよるが、おおよそ5～6年といわれている。この経時劣化に伴い耐クリーニング性は低下し、その結果、溶剤クリーニングによってポリウレタンの塗装膜は容易に剥離する場合がある。

**対策：**このようになった状況からすると、洗えない商品は、販売時にこの革の特徴を十分に説明し、メンテナンスをどのようにすればよいかなどの情報を適切に提供すべきである。また、クリーニング店においては、受付時や洗浄前の点検時に洗えない商品であることを見極め、クリーニングできないことを依頼者に伝えることが重要である。
