『クレーム事例から学ぶ革の特性15』

破断、損傷（1）

NPO法人日本皮革技術協会 稲次俊敬

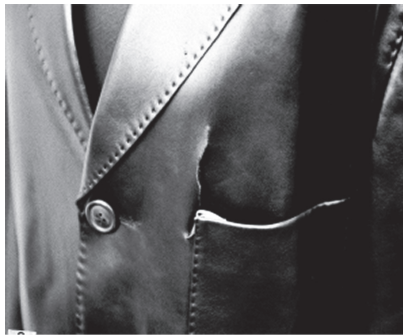
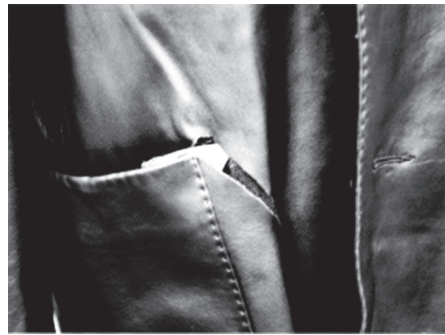
事例1：羊革製紳士ジャケットが使用中に破れた（写真1-1, 1-2）²⁾

申出：胸ポケットや脇ポケットから物の出し入れをしているときに、紙のように簡単に裂けてしまった。突然だったので、非常に驚いた。

ケットの端から破れが確認できる。

原因：企画・製造・販売を手掛けた企業から持ち込まれた相談であった。企画・サンプルづくりを国内で行い、海外で生産した製品で、羊革は海外製を用いたということであった。胸ポケットや脇ポケット付近の革を採取し、引裂強さ試験（JIS K6552）を行ったところ、表1に示すような結果が得られた。

表1に示したJIS K6553に設定されている基準値と対比すると、当該製品は基準値の1/5～1/3の強度しかないことがわかる。この結果からも明らかなように、これは起こるべくして起こった事故と思われた。この製品は企画段階で事前検査を行っており、その時の試験データ（表1）では、引裂強度（引裂荷重）は平均4.9N{0.5kgf}であった。これはJIS K6553の基準値の1/2しかなく、引裂強度が低すぎるのでこのまま本生産を行うことはリスクがあまりにも高いから止めておいた方がいい。改めて羊革の選択を行うようにと警告していた商品であった。この結果からすると、事前検査

対策：①品質検査は製品化する前に、企画段階で行うこと。②事前検査で、JIS規格を満たさないことが判明していたような商品を市場に出さないこと。③軽量化を図る目的で革を漉き過ぎないこと。④風合いをよくするために過剰な柔軟化作業を行わないこと。⑤今回の事例(ヘアースープ)に該当しないが、羊革の中でもメリノ種に代表されるウールシープ革に至っては、物理強度がJIS規格に適合しないものが多く、この種の革を使用する場合は、特に厚さを最低0.8mm以上にすること。

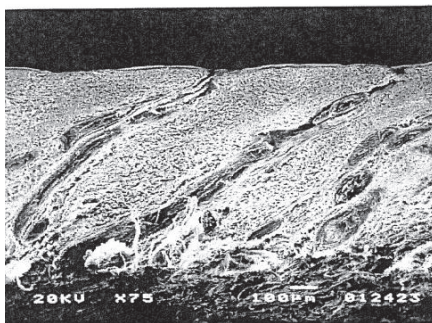
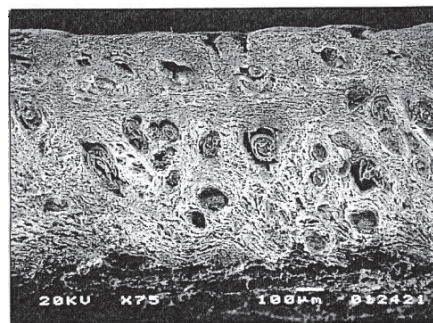
写真 1-3

外観観察：銀面模様や断面繊維構造を走査型電子顕微鏡（SEM）を用いて観察したところ、素材は銀付き羊（ヘアーシープ）革であることがわかった（写真1-3）。申出どおり胸ポケットや脇ポ

この事例の羊革の断面構造のSEM写真を写真1-3に示したが、左側の写真の斜めの空隙は毛を抜いた後の空洞である。このように毛根底部で漉いてあり、乳頭層だけになっている。このように網状層を除去するまで薄く漉いたために強度が極度に低くなったものと思われる。

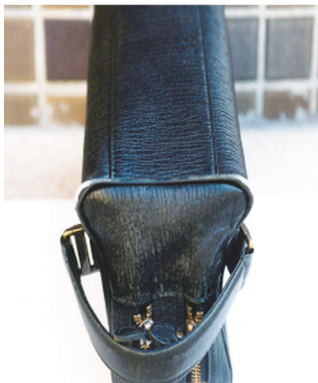
写真2-1

事例2：バッグの縁まわりの破れ(写真2-1)²⁾

申出：バッグを使用中に角の革が破れて芯材が露出し、見た目が良くないので使えない

外観観察：バッグの縁まわりに芯地としてシリコンゴム製チューブを用いて、その周りに革を巻き付けて(貼り付けて)いる。革を薄く漉いて巻き付けた構造になっていて、型崩れを防ぎ、見栄えをよくするためにこのような加工がなされたものと思われる。

原因：破損箇所を確認すると、軽量化と美観を優先した加工、すなわち革を極力薄く漉いて利用している。このような加工をすると、銀面層(乳頭層)のみになってしまい、強度不足となり使用中の摩耗・摩擦などの負荷で簡単に破れてしまうことが想定できる。このような場所に用いられる革は付属と捉えて、歩留まりを考えたいわゆる効率的な裁断がなされることが多い。腹回り(ダキ)部分が採用されることになり、この部位は革繊維密度が粗であり強度は低く、このため、破れやすい原因の一つとなる。この破損箇所は、使用中様々なものと強く当たる場所であり、本来は、特に耐久性が要求される。革の繊維方向や物理強度など物理・機械的な特性を十分に把握した上での裁断を行うように努めることが必要である。

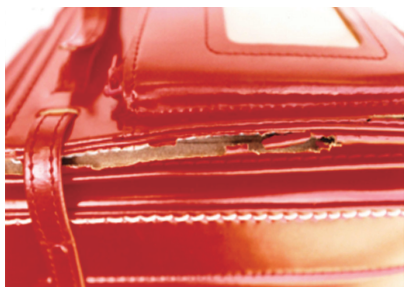
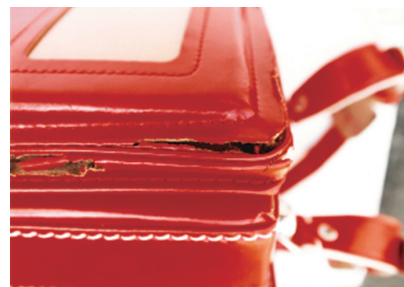
事例3：使用中にランドセルが破損した(写真3-1, 3-2)²⁾

申出：購入後1年6か月しか経っていないのに、ランドセルの底付近から紙のよう

に破れ始めた。日頃そんなに荒っぽく扱ったことはない。角や底が抜けるような重いものや鋭利なものを入れて使ったこともない、と本人は言う。牛革製は強くて長持ちすると聞いて購入したが、思っていたより非常に弱い。この素材は革ではなく段ボールのようなものでできているのではないか。この素材は本当に牛革製なのか心配になって販売店に相談をした。購入時にランドセルは6年保証であることを聞いている。このため、修理や交換などの対応などをしてもらえると聞いているので、その点は心配していないが、品質表示に問題があるようなら改善してほしいとの思いで相談を申し出た。

外観観察：販売店に対する聞き取り調査によると、このランドセルは製造後8年経過した商品であった。売れ残った商品を何年も保管していたわけだが、近い将来、教科書のサイズ変更に伴ってデザインが大きく変わりそうなので、売れ残りを恐れてシーズンオフにバーゲンをした商品であった。破損箇所を観察すると、素材の風合いは非常に硬く、申出どおり段ボールのようなものに見え、触ると簡単に裂けるのではないかと思われるほど脆いように思われた。素材の一部を採取して、表面の材質についてはFT-IR分析⁶⁾を行い、素材の断面観察は走査型電子顕微鏡 (SEM) にて行った。その結果、この素材は2層構造をしていて、上の層には塗装仕上げがなされていることとその下の層には天然皮革 (成牛革) が使用されていることを確認した。塗装仕上げの主な材質はポリウレタンであった。SEM観察からその革の全体の厚さを測定したところ、表2のとおりで革の厚さは平均して0.525mm、また、塗装膜の厚さは0.25mmで革全体の厚さの約1/2を

占めていた。その結果、革部分の厚さは0.275mmしかなく、これは成牛革の乳頭層部分に相当する。革の強度は網状層の厚さ、革繊維の太さと密度とその絡み具合によって決まる^{3,4)}。したがって、乳頭層だけになるまで革を漉いてしまうと革の強度は極端に弱くなってしまう。このランドセルの革の強度は、おそらくポリウレタンによる塗装仕上げ膜の強度に大いに依存していた可能性が高い。一般的に、ポリウレタンの寿命は5～6年程度といわれており、6年以上もの長い期間の保管中に、湿度や温度、光等の影響によって経時劣化し脆化したものと考えられた^{7,8)}。その結果、基質である革本体の品質の低さが露呈してきたものと思われる。

対策：革製品は丈夫であることの反面、重いことが欠点のように言われることがあり、このため、この事例のように軽量化を図るためには革を薄くすればいいと考えることがある。その結果、革を薄く漉き過ぎて乳頭層だけにしてしまうと強度が低くなってしまい、様々なトラブルを引き起こす原因となる。革の強度は網状層の厚さ、革繊維の太さと密度と絡み具合で決まるので、軽量化を図るときにも網状層を必要最小限残すことが必要である。

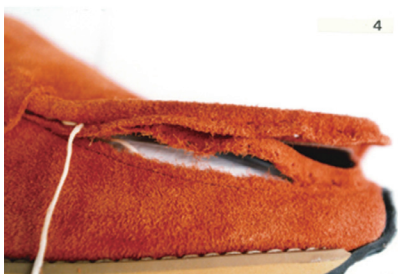
写真4-1

事例4：牛床革製婦人靴の破れ (写真4-1)²⁾

申出：婦人靴を購入後初めて着用したところ、革が縫い目を中心に簡単に引裂けてしまい危うく転倒するところであった。革は丈夫だと思っていたのでこんなことになって驚いた。

原因：この靴の破損部分をよく観察すると、申出どおり縫い目を中心にして破れている。この破損部を取り出して、走査型電子顕微鏡 (SEM) で観察したところ、この靴に使用されている革は牛革の網状層を用いた、いわゆる床革であった。床

革 (網状層) は先の事例でも述べたように、革の強度を維持する部位であり、本来は銀面層より強い部位でもある。足に直接革が当たり、革の感触を楽しめるように企画されたものか腰裏革を貼らない構造となっている。質感は、非常にソフトに仕上げられた革である。この破損部の断面のSEM観察から、革繊維は非常に良くほぐされていて空隙が多く繊維密度は粗であった。おそらく、この革の採取部位は腹 (ダキ) 部分か、あるいは肉面に近い部位に相当すると思われる。なお、その革の厚さは0.75mmであった。

一般的に、ソフト革の製造は鞣し剤の選択と調製、加脂剤の種類と使用量の加減、革繊維の交絡をバイブレーション (振動) や揉み、バタ振りなどの機械的な作用によって十分にほぐすことによって行われる。したがって、床革のダキ部分は元来、革繊維密度が粗であるところに、揉み作用によって革繊維をほぐすことによって、繊維構造がさらにルーズになっていたものと思われる。靴の構造上、歩行時の屈曲など機械的な力のかかる箇所

に、このような部位の革を使用したために、このような破損事故に至ったものと思われた。

対策：①裁断時は、革の部位と革の繊維組織と方向性を十分に考慮した裁断を行う必要がある、②靴として物理的に力のかかる箇所には、腹部（ベリー部）など革繊維組織の粗い、革として強度の低い部位の使用は避ける、③ソフトな風合いを重視し過ぎた革の製法は、革の物理強度低下の原因となるので、引張強さや引裂強さなどを確認するなど十分な品質管理が必要である。他にも同様な事例があったので写真4-2に紹介しておく²⁾。

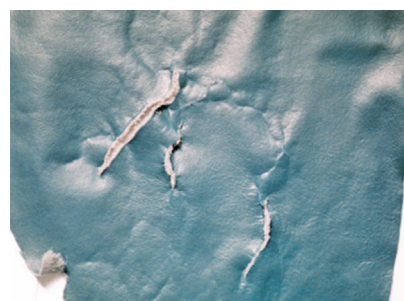
写真5-1

外観観察：このソファの破損部分をよく観察すると、申出どおり縫い目からではなく、ソファの中心部分が2か所に亘って破損していた。その1か所は写真5-1のとおり3部位が破断していた。

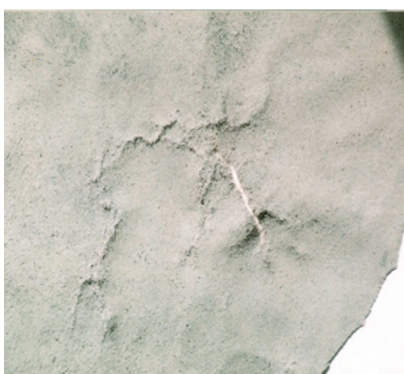
写真5-2

その破断部位の延長線上に窪みが認められたので、その革の裏側を確認したところ、塗膜は破断していなかったが革の部分は破断していた（写真5-2）。もう一方の箇所は写真5-3にあるとおり1部位で大きく破断していた。

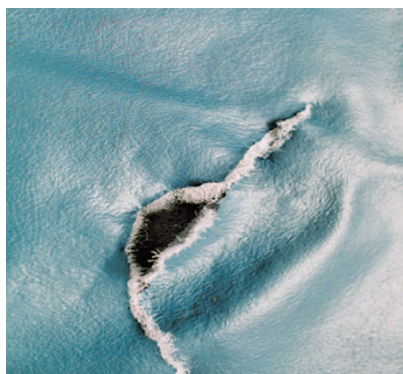
写真5-3

原因：この破損部の直近の革を取り出して、その断面を走査型電子顕微鏡（SEM）で観察したところ、このソファに使用されている革は成牛革の網状層を用いた、いわゆる床革であった。また、写真5-3の破損部の断面を観察すると、綿毛のように革繊維が一本一本よく解繊しているのが認められた。これらについて、写真5-4のとおり試料を採取して、引張強さ、引裂強さをJIS K6550に従って測定した。その結果を表3に示した。家具用革に対するJISの基準値はないが、ドイツにおける家具用革の推奨規格（以下D国）¹⁰⁾と国内のある家具メーカーA社（以下A社）内品質規格¹²⁾を参考にして比較検討してみると、引張強さはD国の品質規格の66%、A社のその80%であった。引裂強さについても、同じくD国の品質規格の47%、A社のその70%にしか満たなかった。この結果から、このソファの革は物理強度が非常に低いと思われた。破断面の観察から、革繊維が綿毛のように見えることから、先の靴の事件事例と同様に革の繊維構造が非常にルーズで繊維密度が粗の部位、あるいは肉面に近い部位が使われているように思われた。
