## 『クレーム事例から学ぶ革の特性16』

### 破断、損傷（2）

NPO法人日本皮革技術協会 稲次俊敬

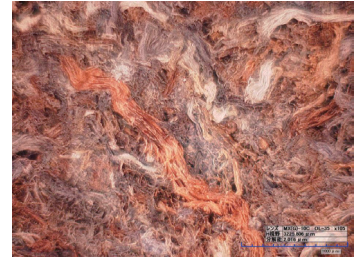
れないと同時に、革繊維の交絡も見当たらない。したがって、下側の素材は牛革の繊維構造とは明らかに異なることがわかる。この部分を少し採取して、磁器製するつぼに入れてガスバーナーで加熱して燃焼させてみると、革の燃焼時に生じる臭いと同様の臭いを確認した。また、写真1-2を拡大した写真1-3によると、革の繊維様のものが全体に見受けられたが、それらは断片的に散在していた。

以上の結果から、この素材は、革のシェービング屑、トリミング屑か革の裁断屑を細かく砕いた革繊維を合成樹脂の中に練り込んだようなものに思われた。すなわち、このベルトの素材は革繊維屑を主原料としたいわゆるレザーファイバボード (leather fibre board)、ボンデッドレザーファイバ (bonded leather fibre)

写真1-3 写真1-2の下側の素  
材レザーファイバボードを拡大  
したもの

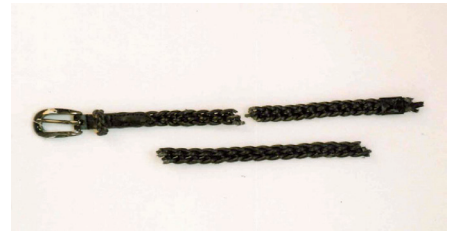
写真2-1

**事例2：**メッシュベルトが破断して使いものにならない（写真2-1, 2-2）

**外観観察：**ベルトは申出どおりベルトの途中から破断していた。素材を確認したところ、事例1と同様のレザーファイバボードであった。

**原因：**このような材料の場合、耐水性が低いことが多く、水や汗を含むと膨潤して中の繊維がほぐれ、乾燥後、繊維間に空隙が生じる。また、着用中の屈曲が繰り返されることによって強度低下を起こすものと思われた。本来、これは革ではないので、図1や写真1-4にあるような革繊維間の強固な交絡は明らかに認められない。したがって、革のような強度はないものと思われた。

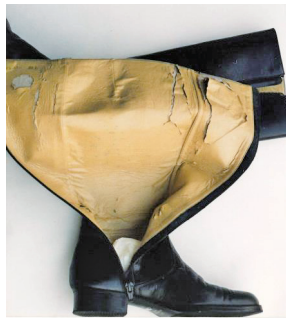
写真3-1

**事例3**：ロングブーツの裏側に使用されていた革（黄色）がぼろぼろになって剥離してきた（写真3-1, 3-2）<sup>11)</sup>

**申出**：購入後5年経過したが、シーズン初めに下駄箱から取り出して履こうとしたところ、裏革の革がぼろぼろになっていて上の層と下の層の2層にペロンと分離しているのに気づいた。触ってみると紙を破るときよりも弱い力で引裂けてしまった。革ってこんなに弱いのでしょうか？

**原因**：事例3, 4, 5, 6すべてに使用されていた素材の成分分析をFT-IRにて行ったところ、4つの事例のいずれも主成分はポリウレタンであった。また、それぞれの素材の断面構造を走査型電子顕微鏡で観察したところ、事例3, 5は人工皮革、事例4, 6は合成皮革であった。特に、事例4, 6については、塗膜が溶解、脱落していて下地の繊維製の基布が露見していた。ポリウレタンは長期に水に触れる、あるいは高温多湿な環境に長時間曝されると加水分解を起こし著しく劣化することが知られている。これらの4事例は、まさしくポリウレタンの加水分解による劣化の代表事例であると思われた。

**対策：**①加水分解しにくいポリウレタンを用いた製品づくりを心掛ける<sup>17)</sup>。②靴裏やバッグの内張り、ランドセルの肩紐などは天然皮革製に代替することで耐久性の向上が期待できる。③メーカーはポリウレタン製の合成皮革や人工皮革製品についての特性や取扱い等の情報提供が必要である。④製品を預かるクリーニング業者は、人工皮革や合成皮革などのポリウレタン製品の特性について十分に把握して対応するとともに、消費者に対してもこれらの特性を十分に説明した上でクリーニングを行うことが望ましい。

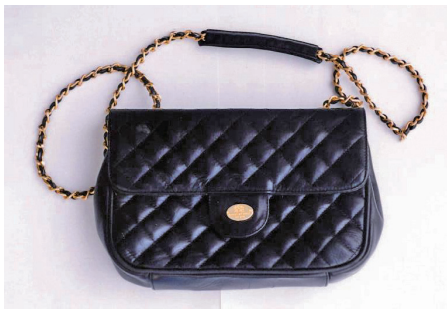
写真4-1

**事例4**：ハンドバッグのかぶせの裏側に使用してある革がべとべとになって剥離した（写真4-1, 4-2）<sup>11)</sup>

**申出**：購入後6年経過している。しばらく使っていなかったが、いつも保管しているタンスから取り出して中に財布を入れようとしたところ、かぶせの裏側を手で触るとべたべたと粘着し、手が黒く汚れた。手をよく洗っても粘着物はなかなか取れなかった。よく見ると、一番表面にある層のようなものが剥がれて白い下地が見えていた。

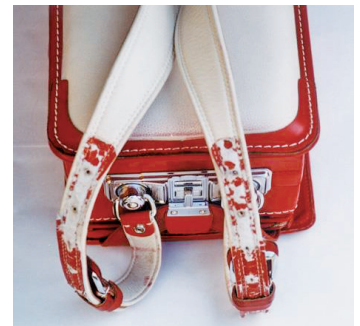
写真5

**事例5**：ランドセルの肩紐の赤い部分だけがボロボロと剥がれてきた（写真5）<sup>11)</sup>

**申出**：小学6年生の春、最近になって毎日肩紐の赤い部分だけがぼろぼろと剥がれてきて服を汚して困る。5年間、結構大切に使ってきたつもりだった。もうすぐ卒業なのに、ここにきてこんな状態では

また、事例5, 6については、加水分解のみならず、これらは特に屋外使用の頻度が高いために直射日光に曝される機会も多いと考えられることから、光（紫外線）や熱による酸化劣化などの複合した劣化要因も考えられた<sup>12, 13, 14)</sup>。

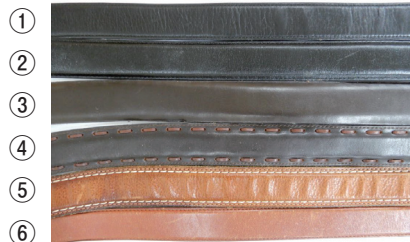
写真7-1

15年から20年ほど前に購入し、しばらく使用した後10年間ほど使わずに保管していた服装ベルト6種類の表裏の素材について経時変化について表1にまとめてみた(写真7-1, 7-2)。これらのベルトはある規則

一方、裏側の素材については、牛革、豚革使用のベルト3点については、粘着現象も亀裂も認められなかった。しかしながら、合成皮革3点については、②のレザーファイバボードを使用したものは粘着性が発現して、ごみなどの付着が認められた。④のレザーファイバボードを使用したものは全体的に塗装膜の亀裂が認められた。③の合成皮革は表面層の亀裂が著しかった。なお、この素材はポリウレタンであった。
