『クレーム事例から学ぶ革の特性15』

破断、損傷（1）

NPO法人日本皮革技術協会 稲次俊敬

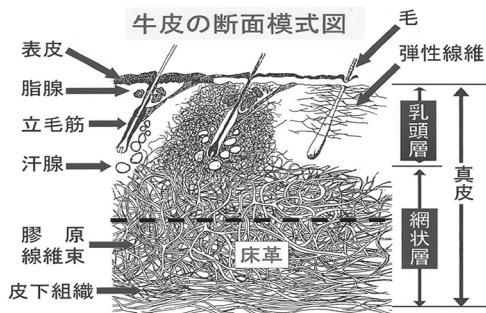
図1. 牛皮の断面繊維構造⁹⁾

図1と写真Aにある牛皮の断面繊維構造を観察すると、毛根の付け根付近を境にして、その上側を乳頭層（銀面層ともいう）、下側を網状層（肉面層ともいう）の2層に区別される。この2層を真皮といい、この部分を用いて革として利用している。その繊維の太さや密度は乳頭層と網状層では大きく異なっている。乳頭層の繊維は非常に細い弾性繊維が緻密に交絡し、繊維の多くは主に銀面に水平方向に走っている。一方、網状層は比較的太い膠原線維が束になって密に三次元的に交絡している。ただ

し、網状層の最下層（肉に近い）部分の繊維は太いが密度が粗であるので強度はほとんどないに等しい。したがって、製品化するときの革の厚さ調製をどの部分で分割するかによってその革の強度が決まる。

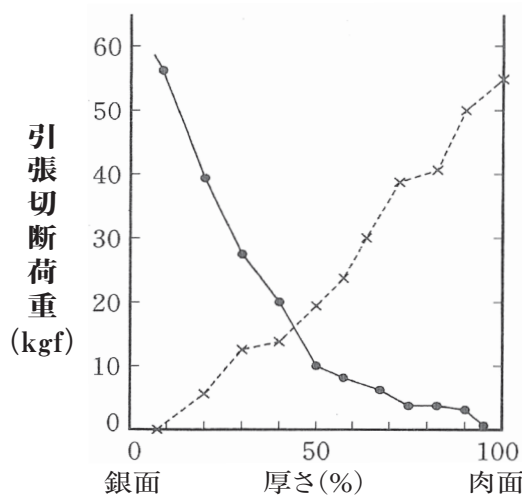
図2. 牛革の層別分割による引張切断時の荷重の変化

図2と図3は厚さ2.0mmの紳士用成牛革を種々の厚さに分割した（漉いた）時の銀面側と肉面側の機械的特性の変化を測定した結果をグラフにしたものである。それぞれ厚さ2.0mmの革を0.2mm毎に分割して引張強さ、引裂強さを測定した。すなわち、銀面側から銀面に平行に0.2mm、0.4mm、0.6mm、0.8mm、1.0mm、1.2mm、1.4mm、1.6mm、1.8mm、2.0mmの厚さで漉いた10点の革を測定する。例えば、銀面側（図中X：点線）から0.2mmに分割すると、その下の層1.8mmの革が残る。これを肉面側（図中●：実線）から1.8mmに分割した試料革として測定するというを順次行った結果である。

引張切断荷重（強度）と引裂荷重（強度）は乳頭層、網状層のいずれも厚みが増加するにつれて加速度的に上昇するが、その挙動は直線的でないことから革の厚さと強度が比例的でないことが認められる。例えば、図2によると厚さが全体の50%（1.0mm）における乳頭層と網状層の引張強度（荷重）はそれぞれ20kgf、10kgfであり、これは未分割革（2.0mm時）の強度（荷重）54kgfに対してそれぞれ37%、19%に過ぎない。革の厚さ方向のどこをとっても強度が等しければ、それぞれ50%（27kgf）であるはずである。しかしながら、このように厚さが減少すると引張切断時の荷重（強度）の減少は著しくなる。すなわち、革は均質な材料ではないということがわかる。

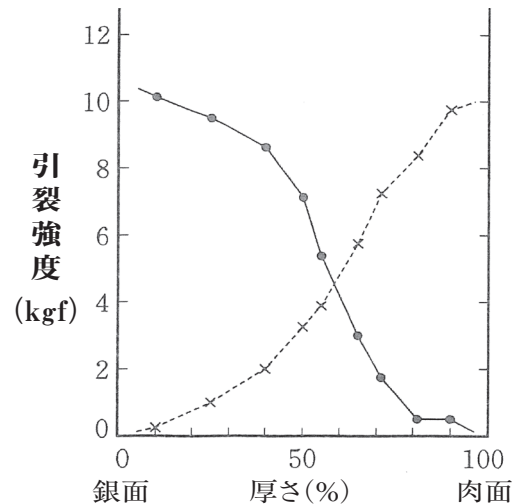
図3. 牛革の層別分割による引裂荷重の変化

また、引裂強度（図3）については、例えば、銀面側から0.6mmの厚さ（厚さ30%の割合の所）における引裂荷重は1.3kgfで、
